## IMPACTOS

### Derribos y protección de suelo y vegetación

IMPACTOS  
Excavaciones y  
Rellenos

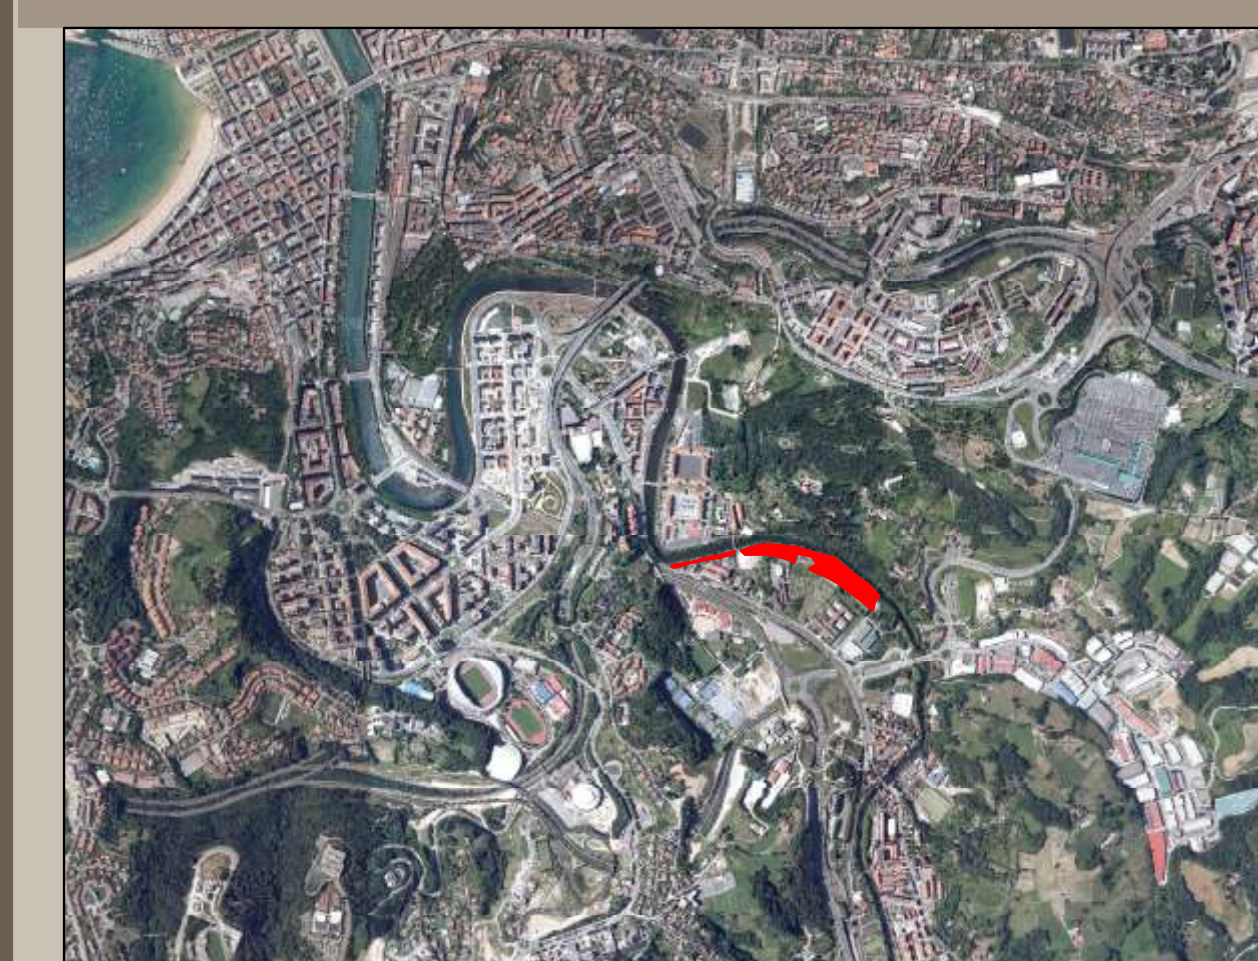
DERRIBOS DE EDIFICIOS
- 1 Caserío Goikoene/Etxarri (*demolido*)
- 2 Edificio nº15. Donosti Arraun
- 3 Edificio nº13. Parfer
- 4 Ala lateral del Convento (*demolido*)

Afecciones posibles a:

- Aguas superficiales y cauce
- Características atmosféricas
- Confort sonoro
- Paisaje
- Producción de residuos
- Contaminación de suelos
- Cubierta vegetal
- Fauna asociada

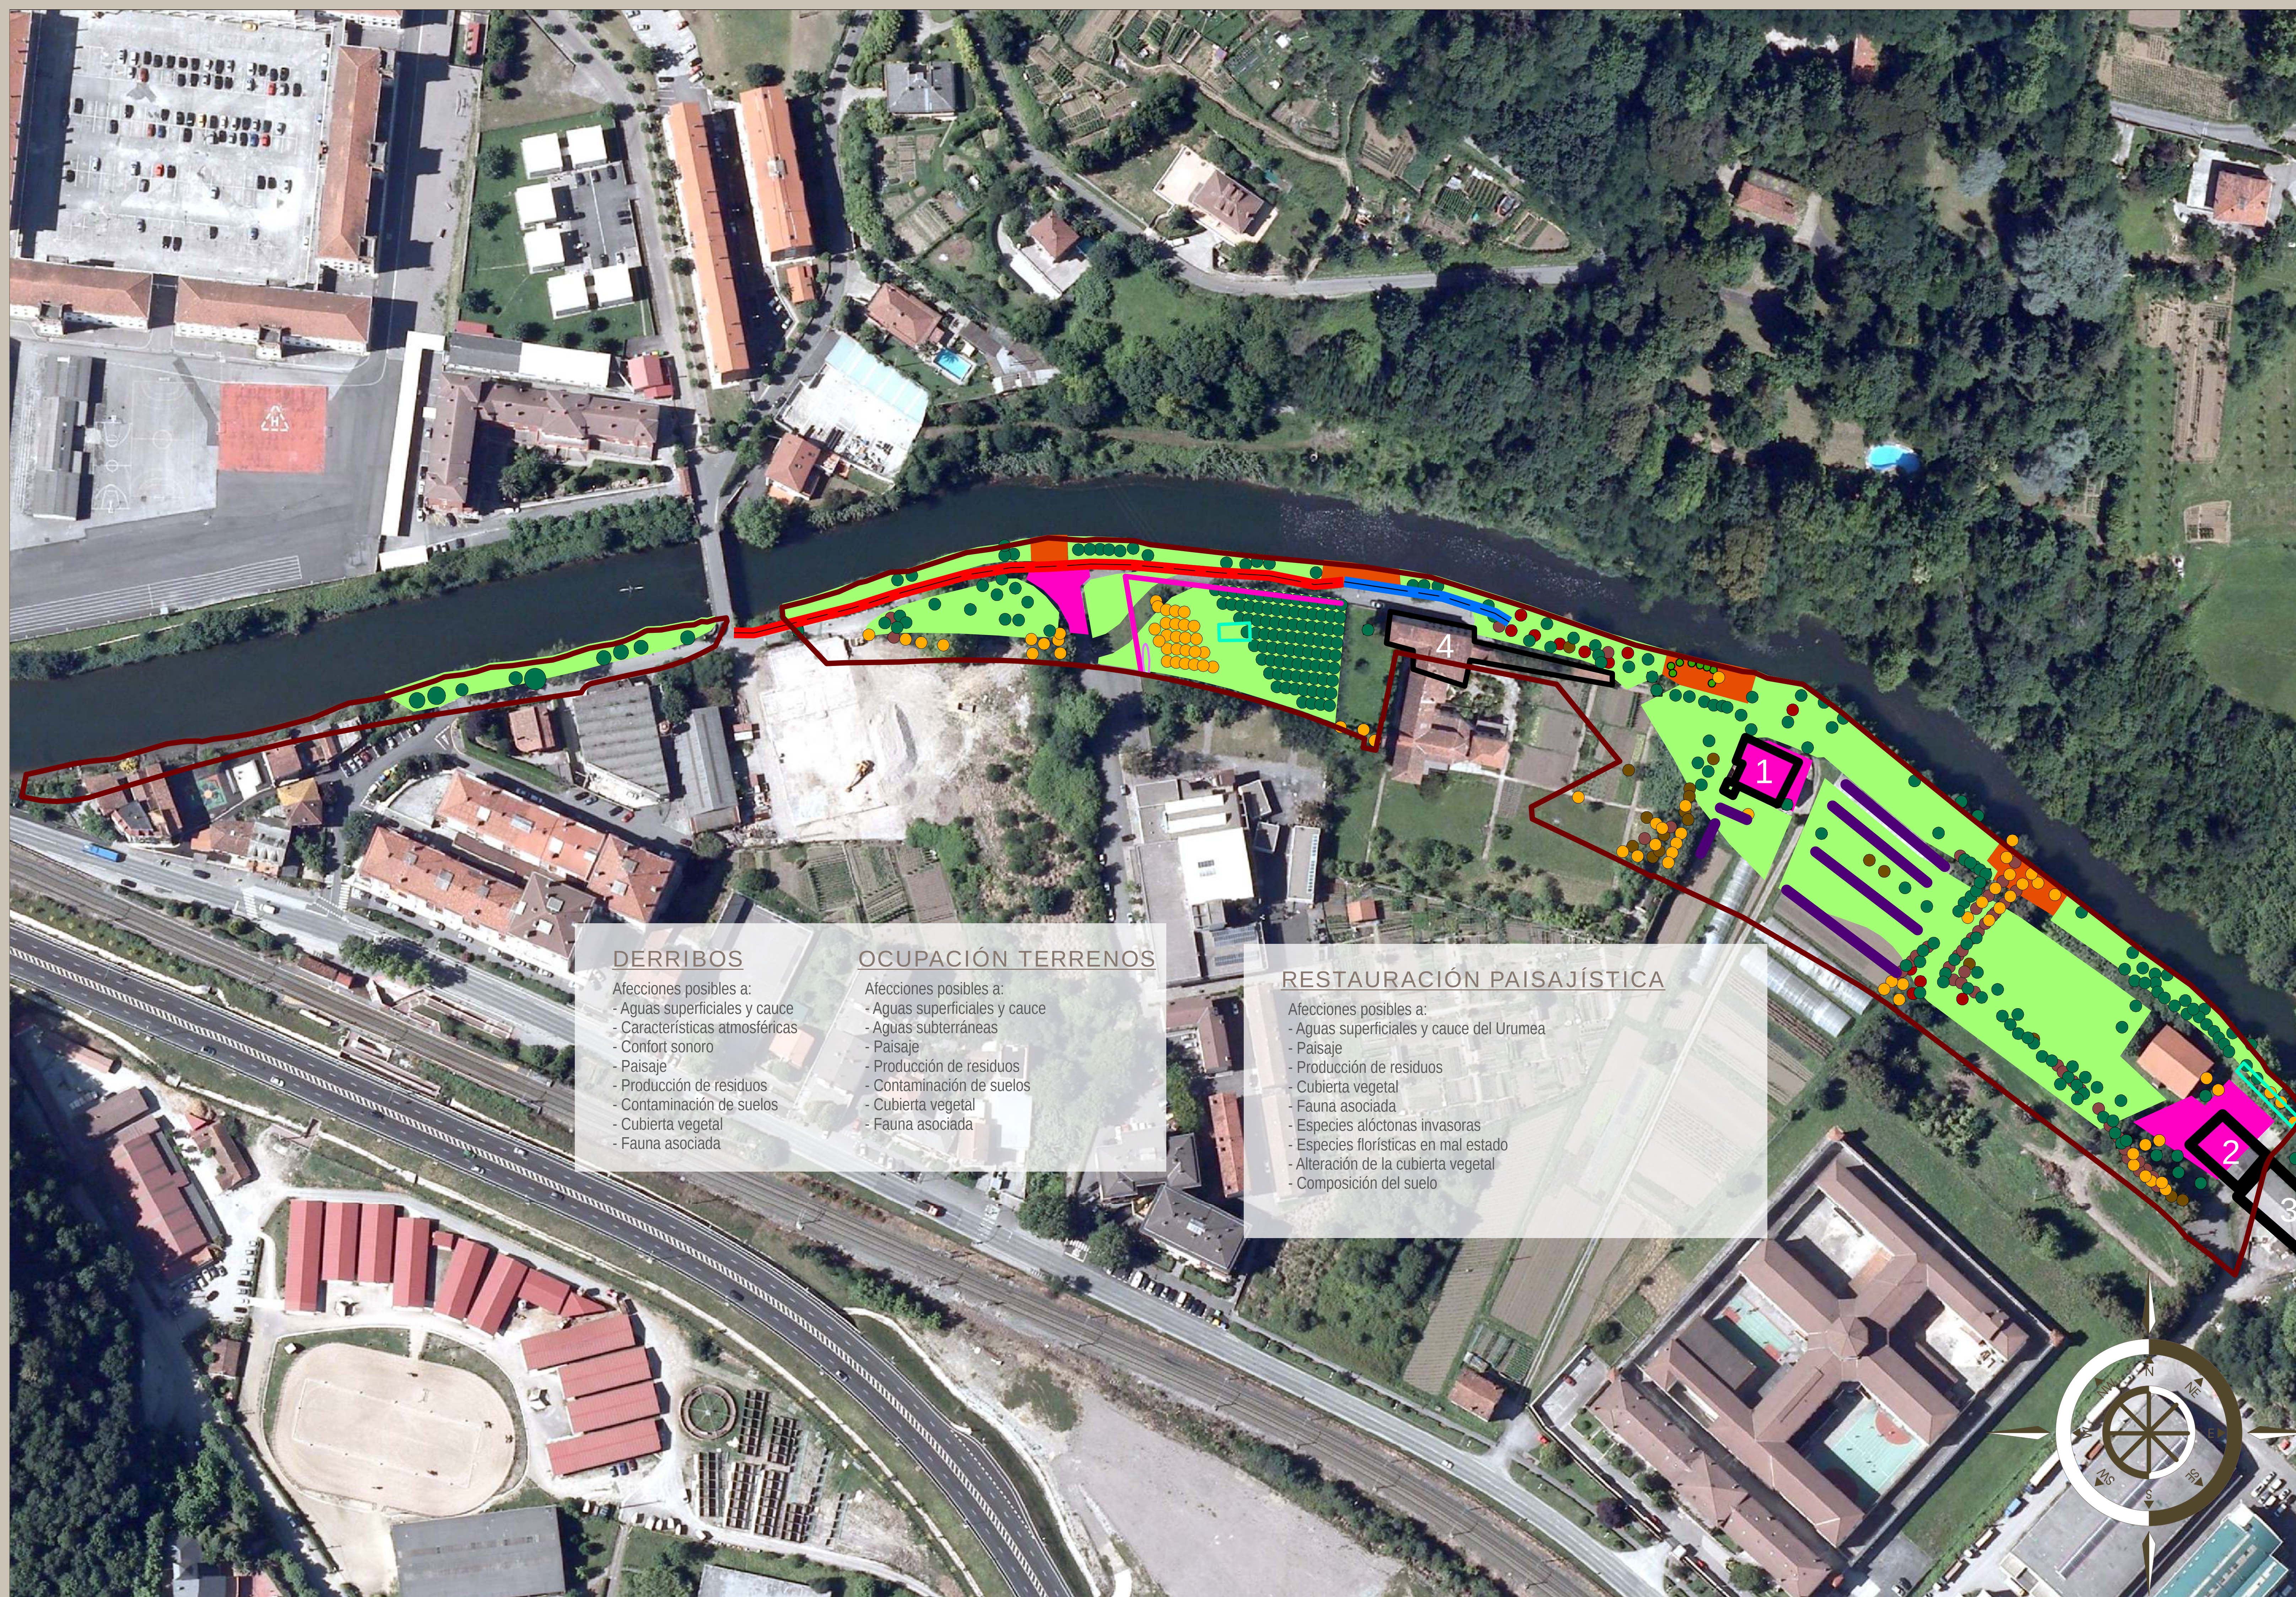
MAPA/MAPA

**DERRIBOS**

**OCUPACIÓN TERRENOS**

Afecciones posibles a:

- Aguas superficiales y cauce
- Aguas subterráneas
- Paisaje
- Producción de residuos
- Contaminación de suelos
- Cubierta vegetal
- Fauna asociada

**RESTAURACIÓN PAISAJÍSTICA**

- Aguas superficiales y cauce del Urumea
- Paisaje
- Producción de residuos
- Cubierta vegetal
- Fauna asociada
- Especies alóctonas invasoras
- Especies florísticas en mal estado
- Alteración de la cubierta vegetal
- Composición del suelo

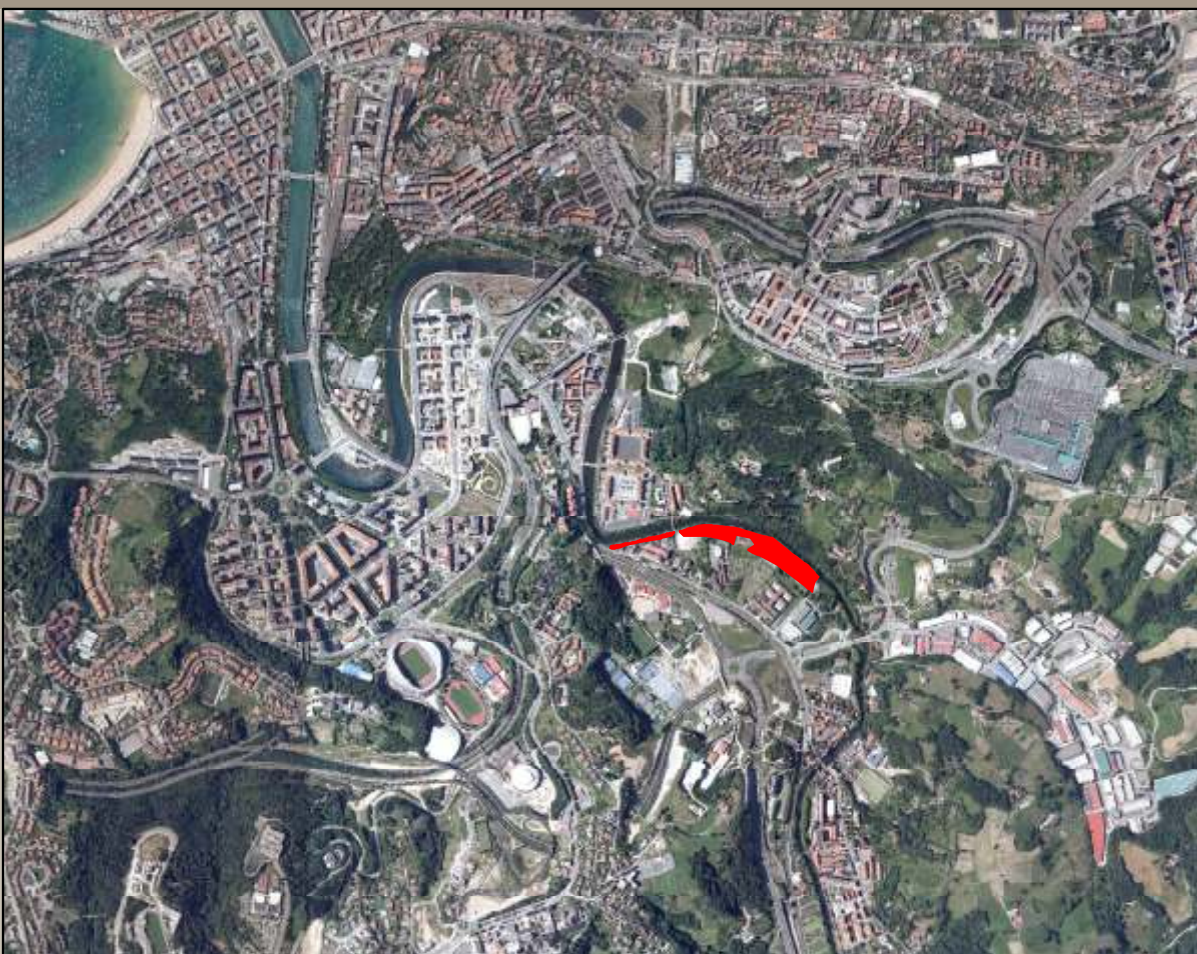
| EXCAVACIONES Y RELLENOS | | |

| A | | B |
|---|---|---|
| TOTAL EXCAVACIÓN: | | 1520,401 M3 |

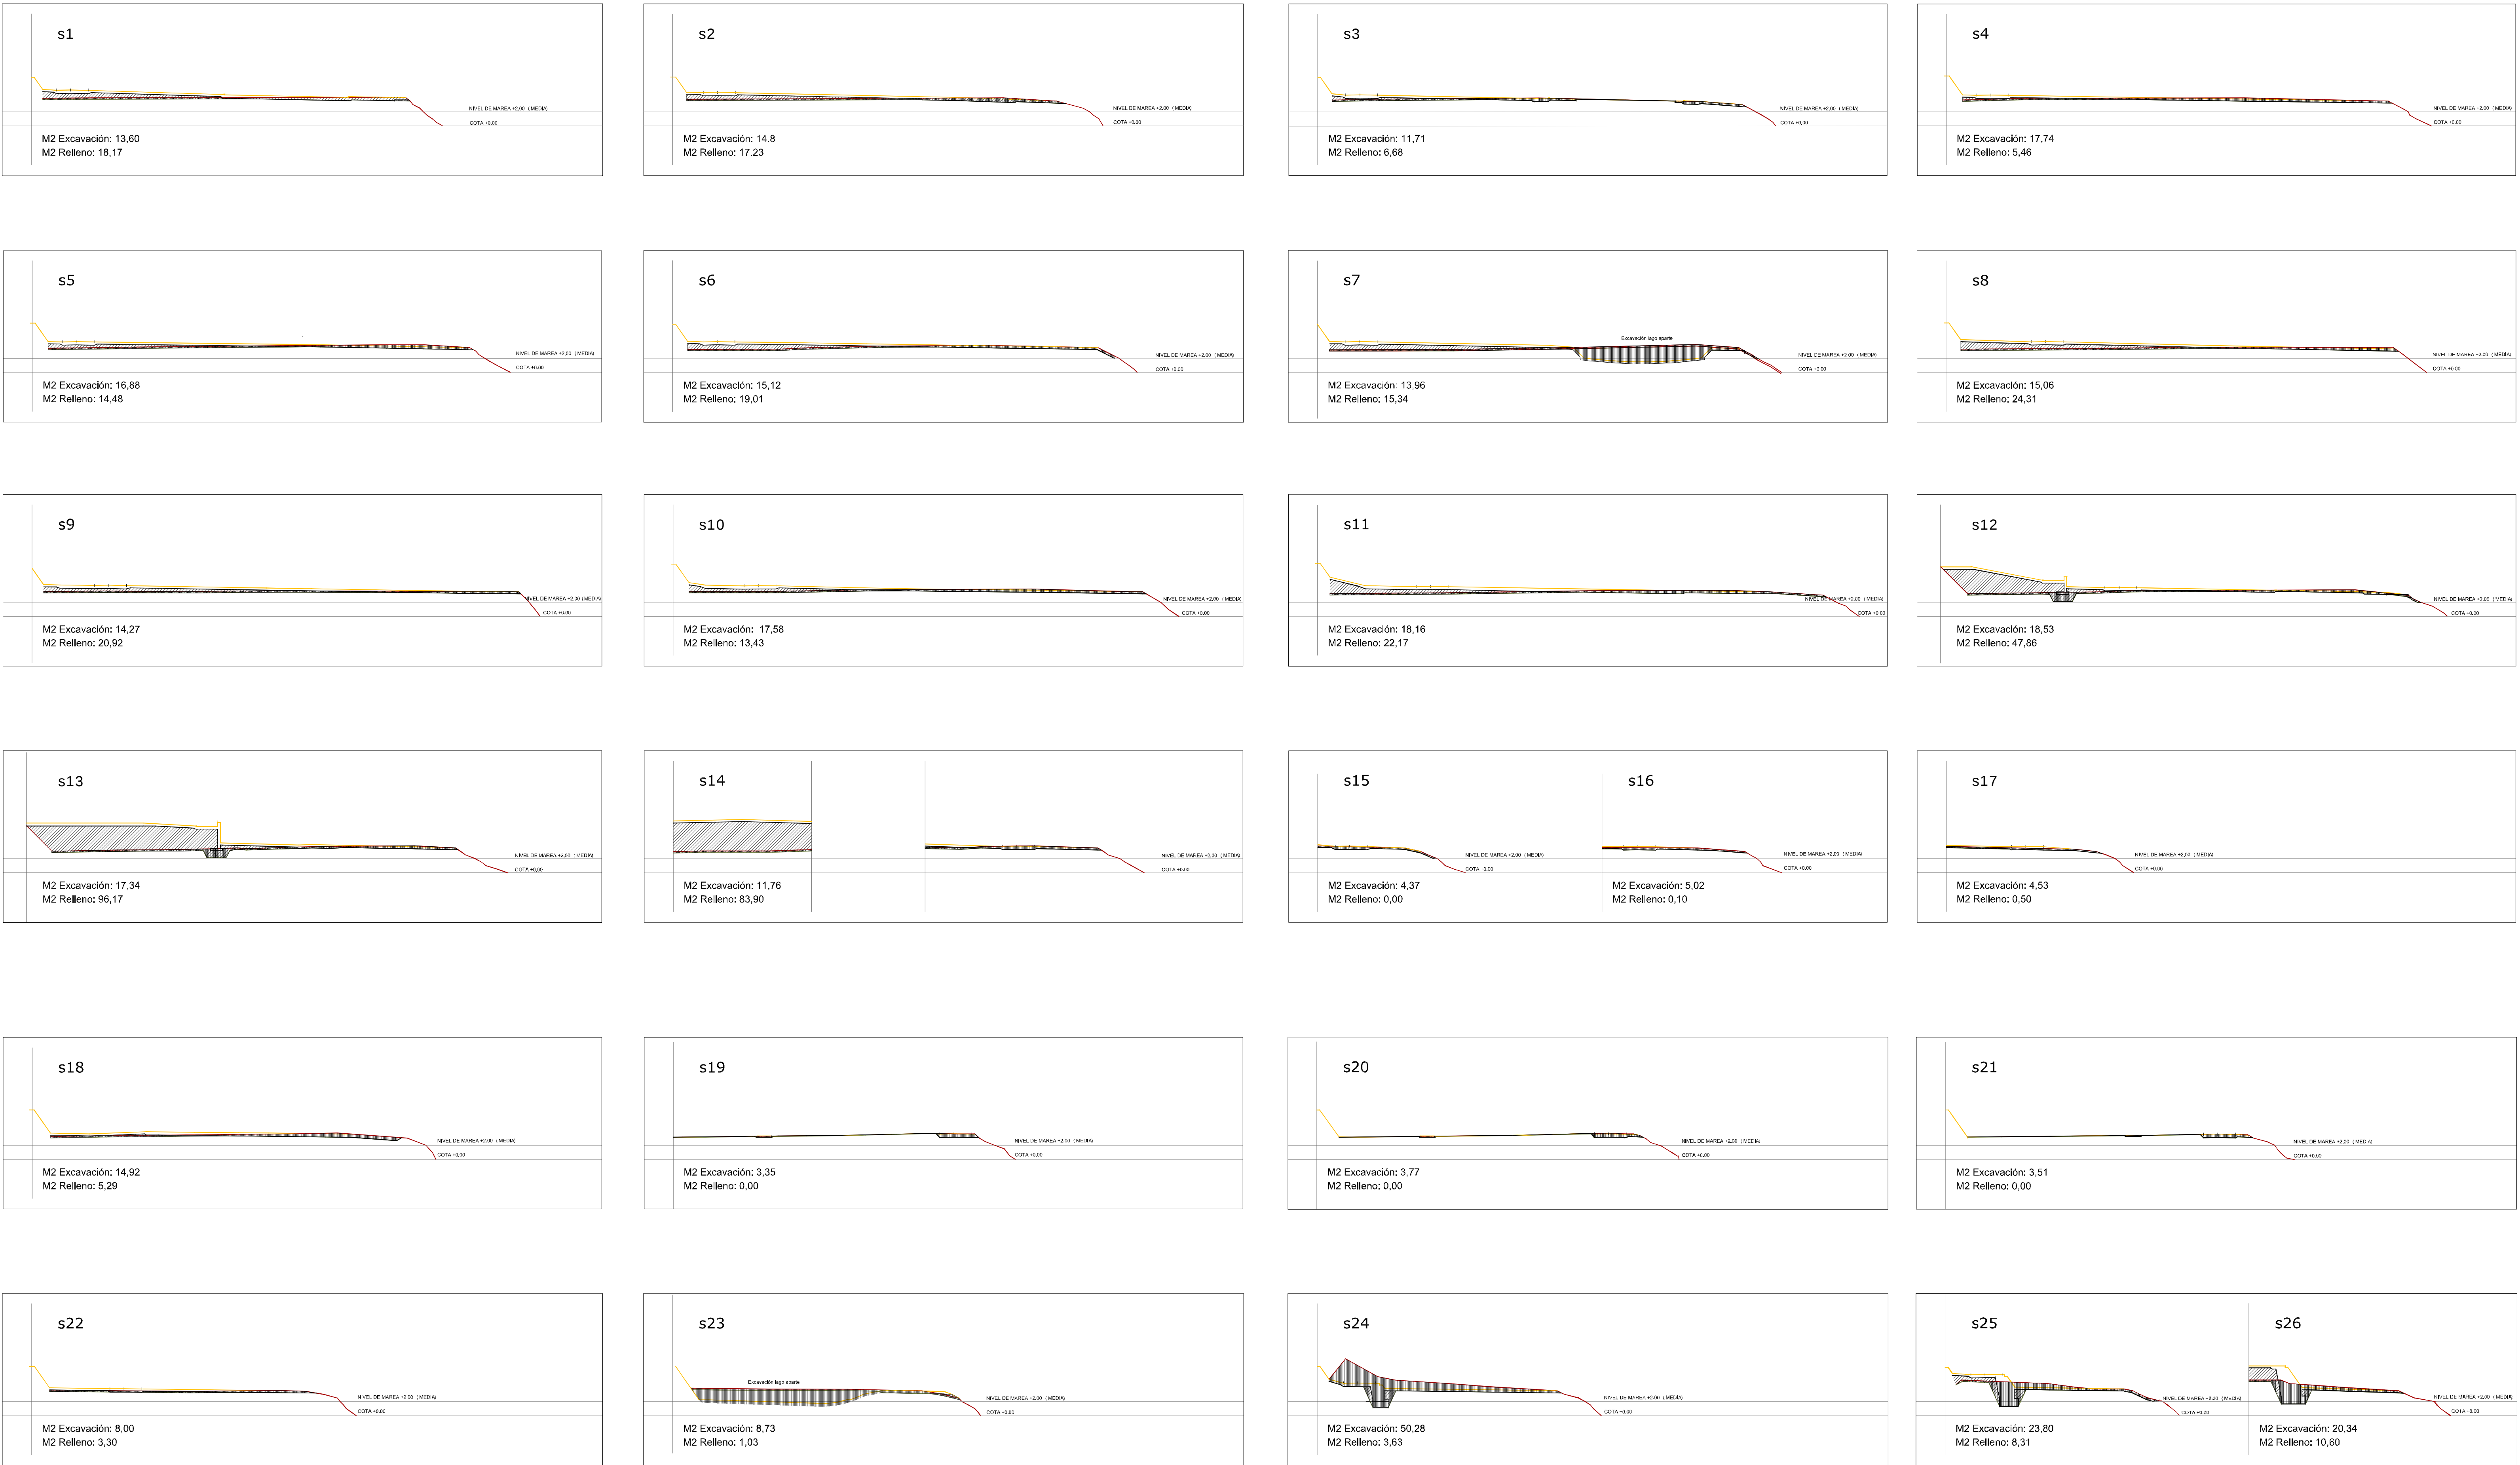
MAPA/MAPA

IMPACTOS  
Excavaciones y  
Rellenos
